# Memorias de Exploración

**SURGENCIA DE EL TRIFÓN**

## **1. INTRODUCCIÓN**

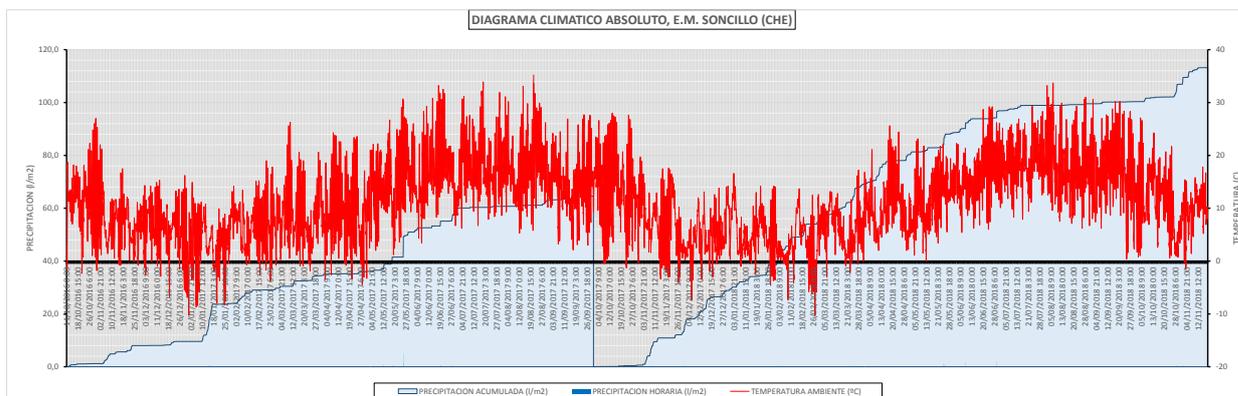
Evolución general de temperaturas y precipitaciones en el periodo de análisis

La sola observación de la gráfica revela una gran diferencia en las curvas de precipitación acumulada, que ha sido en torno a un 80% superior en este último año hidrológico.

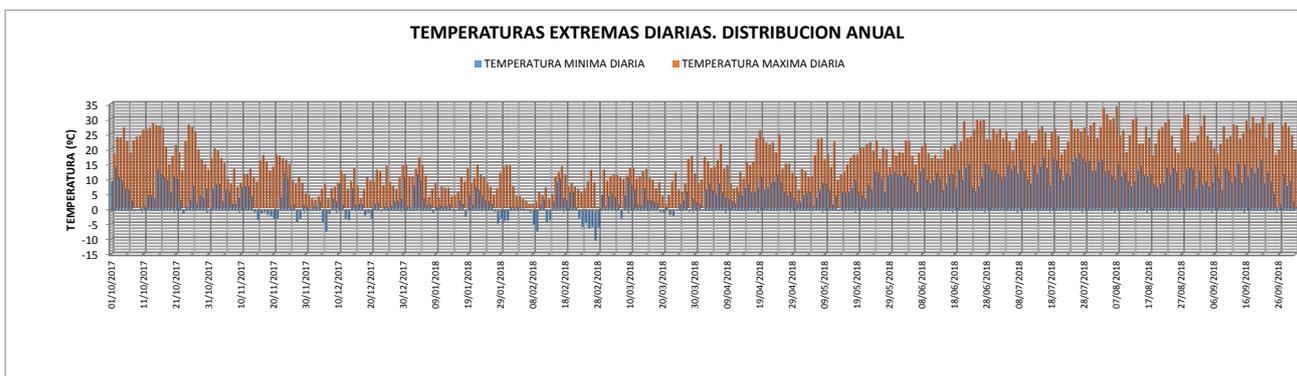
### Temperaturas extremas diarias. Distribución anual

La temperatura máxima del año ha sido de 33,7°C, el 6 de Agosto entre las 18:00 y las 19:00 horas. La temperatura mínima, de -10,3°C se alcanzó el 27 de Febrero a las 8:00. La oscilación térmica anual total ha sido de 44°C.

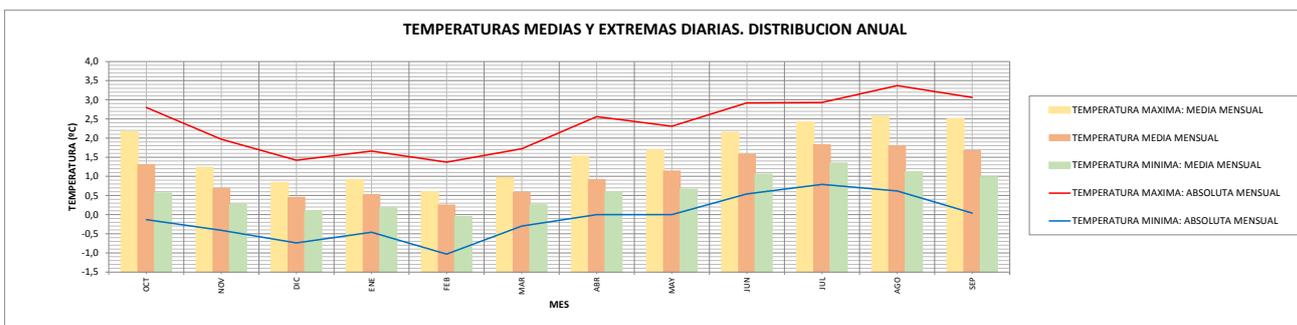
### Temperaturas medias y extremas diarias. Distribución anual

El periodo de heladas se prolongó entre los meses de Octubre de 2017 y Marzo de 2018. Tanto en Abril como en Mayo de 2018, las temperaturas mínimas nocturnas alcanzaron los 0 grados pero no bajaron por debajo debido a la elevada humedad, por lo que no se han contabilizado como heladas.

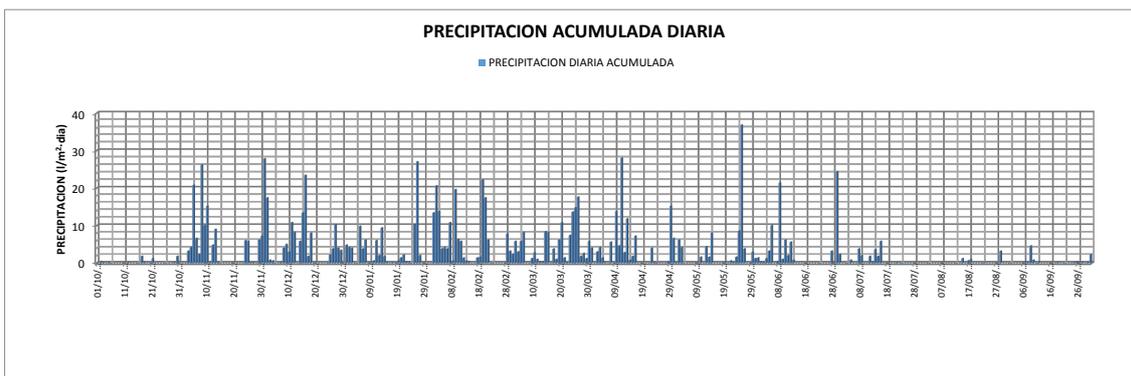
### Precipitación diaria acumulada

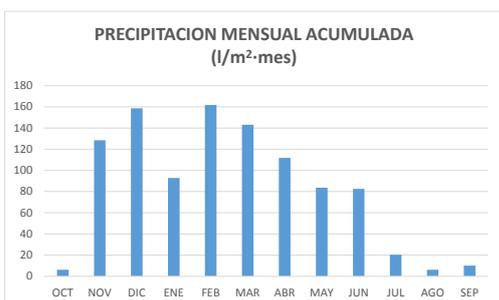
### Precipitación mensual acumulada

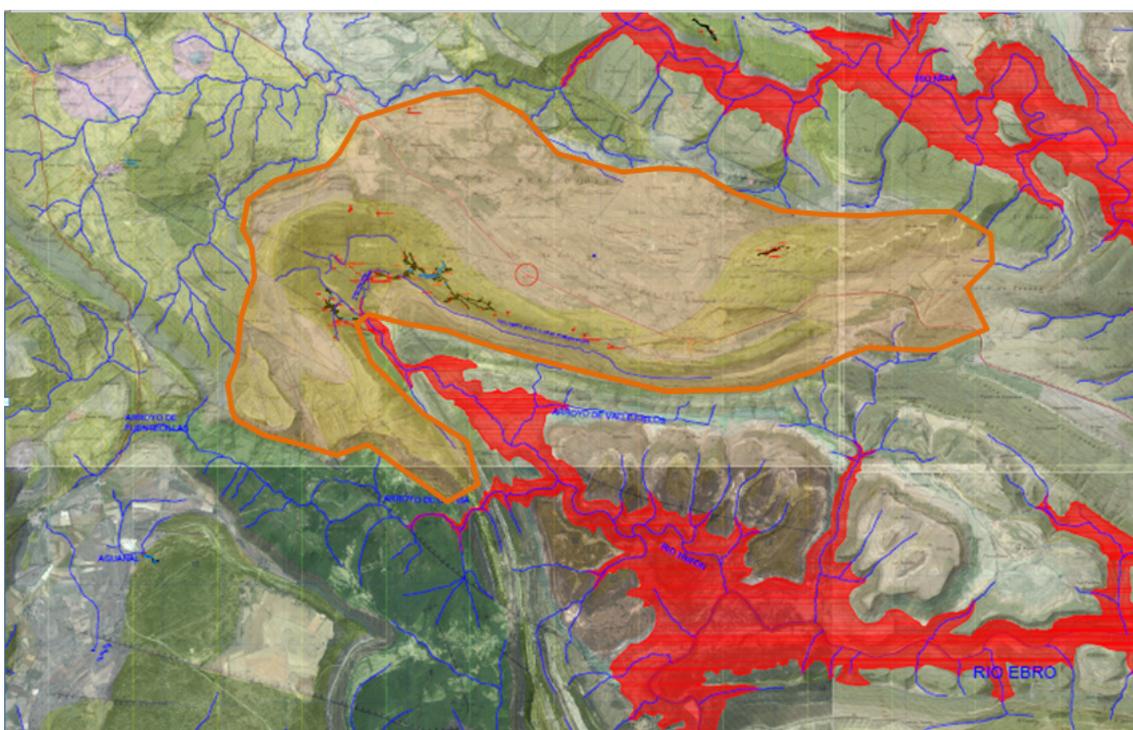
**Superposición de capas: Ortofoto, topografía e hidrografía de la cabecera del río Trifón**

De la imagen podemos apreciar que, a excepción de los valles del Nela, el Trifón y El Ebro, toda la hoja se encuentra por encima de la cota 700. De hecho, el valle del Trifón conforma una incisión en dos zonas de páramos.

Asimismo, se puede detectar claramente una zona en la que la red de drenaje es prácticamente inexistente, que hemos destacado en color naranja. Hay que tener en cuenta además que muchos de los cauces se encuentran permanentemente secos y solo conducen agua en episodios de mucha lluvia o deshielo. Esta zona corresponde razonablemente bien con los estratos de roca caliza, tal como confirma el mapa geológico.

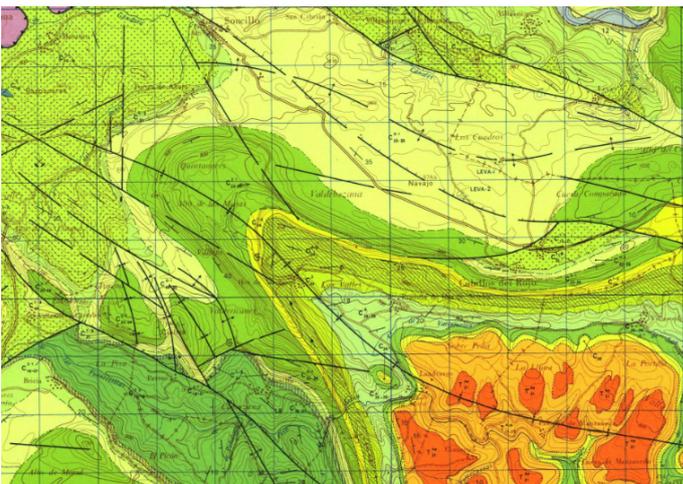
Mapa geológico de la cabecera del río Trifón

Como se aprecia en la imagen precedente, la totalidad de las cuevas importantes de la zona se sitúan en el estrato designado en la geología como  $C_{21}^{1-2}$  y que, de acuerdo con la leyenda, está compuesto de calizas, calcarenitas y calizas arcillosas en bancos potentes del cretácico superior (Coniaciense-Turoniense). De la leyenda podemos apreciar también que este estrato se encuentra en cambio lateral de facies con el estrato  $C_{01}^{1-2}$ , descrito como calizas arcillosas con intercalaciones de margas, lo que quiere decir que durante un periodo ambos estuvieron formándose simultáneamente pero en ambientes sedimentarios diferentes. Parece, por lo tanto, que el cambio lateral de facies puede resultar un hipotético límite para todas las cavidades, puesto que las calizas margosas de  $C_{01}^{1-2}$  resultan más blandas y más

impermeables y poco propicias, por tanto, para el desarrollo de procesos de disolución que dan lugar a la aparición de las cuevas.

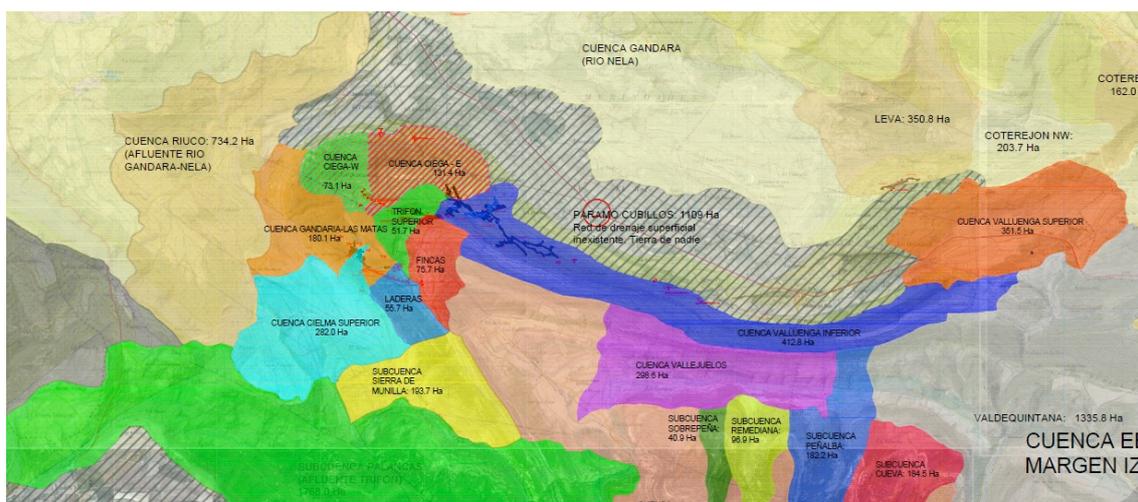
A continuación se muestra un extracto de la cartografía de la zona, donde se ha destacado la red hidrográfica en azul, así como las líneas divisorias y cuencas hidrográficas aparentes, es decir, las que podemos deducir a partir de la topografía suponiendo que el terreno es una superficie impermeable que drena superficialmente hacia puntos de menor cota. Cada cuenca aparente se ha coloreado en un tono diferente. Las zonas que conforman cuencas cerradas sin drenaje superficial posible se han rallado en bandas diagonales.

Diferentes cuencas y red hidrográfica de la zona

Del diagrama de cuencas hidrográficas que hemos dibujado, hay una serie de subcuencas que sabemos de forma evidente que drenan al rio Trifón antes de su llegada a Hoz. Si las sumamos tenemos:

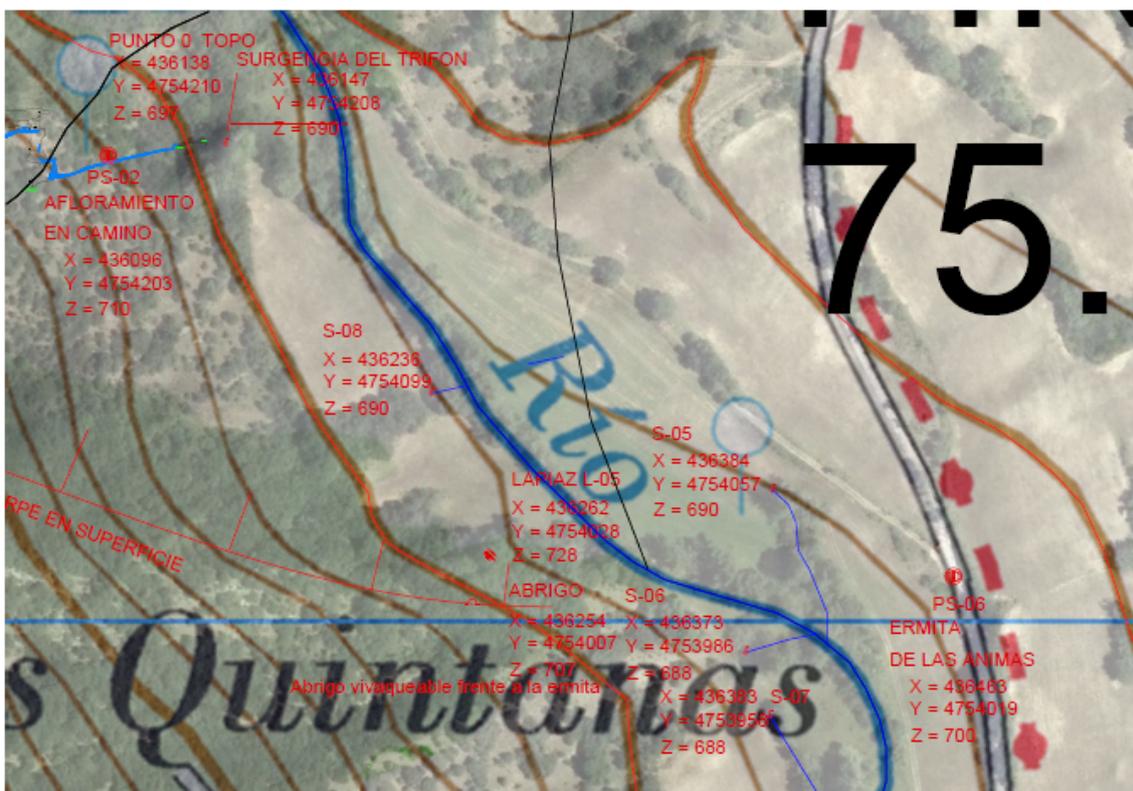
Mapa de situación de las diferentes surgencias en la zona

Nos encontramos con surgencias en dos sectores diferenciados, y con características claramente diferenciadas. Son las surgencias del tramo superior del río Trifón, comenzando por Piscarciano, Vacas, Arenas, la Surgencia misteriosa

Como se aprecia en el plano, en la llanura de inundación, en el tramo comprendido entre su inicio frente a la Surgencia del Trifón, y el puente de la campa de Hoz, se cuentan varias surgencias o zonas vadosas en las que se producen aportes de aguas subterráneas al río.

Concretamente, las surgencias de la margen derecha resultan más estacionales; y menos importantes. Parece, a la vista de las características y la posición de las mismas, que podría incluso tratarse de paleocanales de arenas y gravas en el seno del aluvión formados por la divagación del propio río y que conduzcan filtraciones localizadas a través del subsuelo más somero de la llanura de inundación.

Sin embargo la surgencia designada como S-05 destaca por su caudal permanente, hallándose, incluso, representada en la cartografía general y geológica y resultando su caudal comparable al del río en su conjunto.

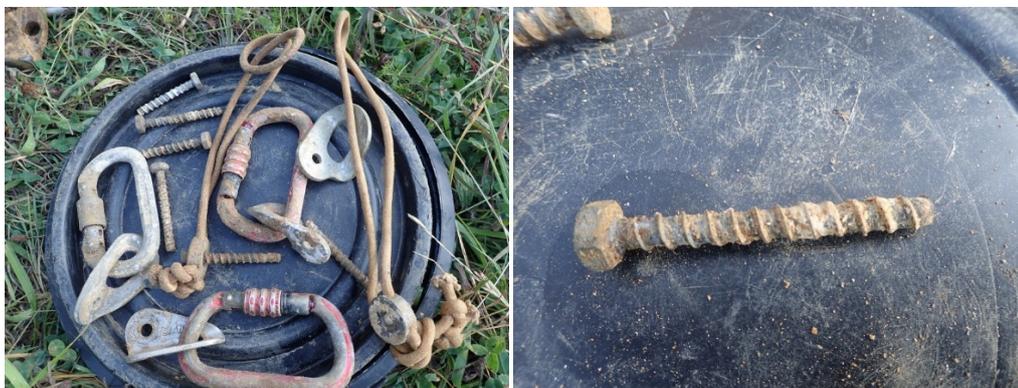
En la primera de ellas, y tras haber pasado todo el invierno prácticamente sin visitas ni actividad, se hizo una revisión de mantenimiento, comprobación de pares de apriete de los anclajes e inspección visual de las instalaciones. Durante esta jornada se pudo observar el rápido deterioro que estaba sufriendo el escaso material de exploración que aún quedaba en la cavidad de anteriores reinstalaciones, compuesto mayoritariamente por Multimonti de 7,2 mm, chapa de duraluminio y mosquetón del mismo material y As con Diinema. La corrosión galvánica se hacía notar, tanto en mosquetones como en Ases y chapas. Se decide reinstalar todo el material que queda en las zonas de transito empleando los materiales que vienen siendo habituales para las instalaciones definitivas, con anclajes Parabolt Inox, chapa Bicromatada y Maion de acero.

Diferentes muestras de corrosión

La segunda actuación consistió en sustituir los anclajes anteriormente citados. Esta actuación se centró en el acceso desde el “Sector del Rio” al “Sector Raices”, escalada de unos 20 Mts. que da acceso a un sector que está previsto que se utilice como comunicación con el exterior en caso de emergencia y en el cual están previstas varias escaladas de exploración. Además se reinstaló una cabecera de acceso al “Tercer Pasamanos” que quedó pendiente en la anterior campaña por falta de material. Para esta nueva instalación utilizamos 6 Parabolt Inox 10x90, 6 chapas bicromatadas y 6 maion de acero D.8. La cuerda ya instalada se mantuvo porque se había instalado el año anterior, aún así se realizó una inspección visual de todo el tramo de

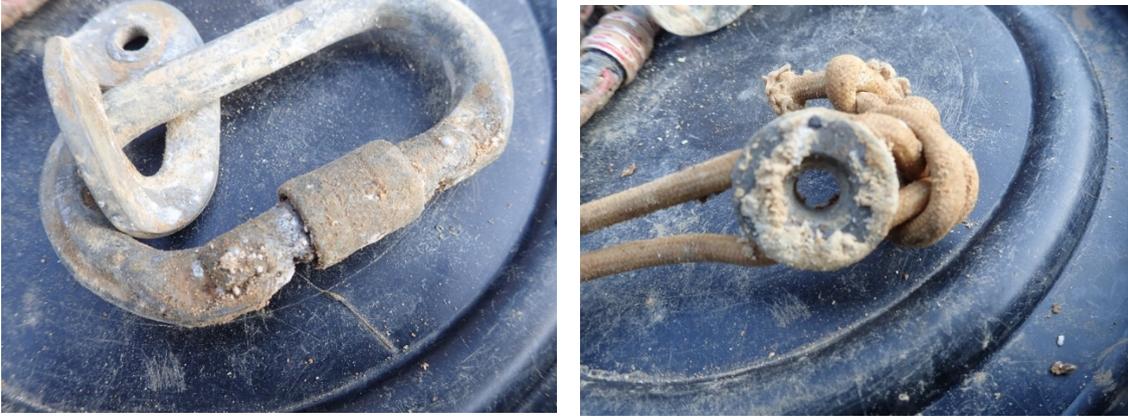
cuerda. El material retirado presentaba evidentes signos de deterioro por corrosión galvánica como se puede apreciar en las fotos adjuntas.

**Más muestras de corrosión**
